Gräfelfing, 27.11.2018

Rathaus Aschheim Altbau - Ismaningerstr. 8
Geplante Baumaßnahme: Errichtung eines Außenaufzugs mit Außenwanddurchbrüchen und behinderten gerechte Erschließung des Altbaus - Umbau - Sanierung Brandschutzertüchtigung.

Hier: Erläuterung der Varianten meines Gutachtens vom 09.04.2018 zur Bürgerinformation am Di 27.11.2018

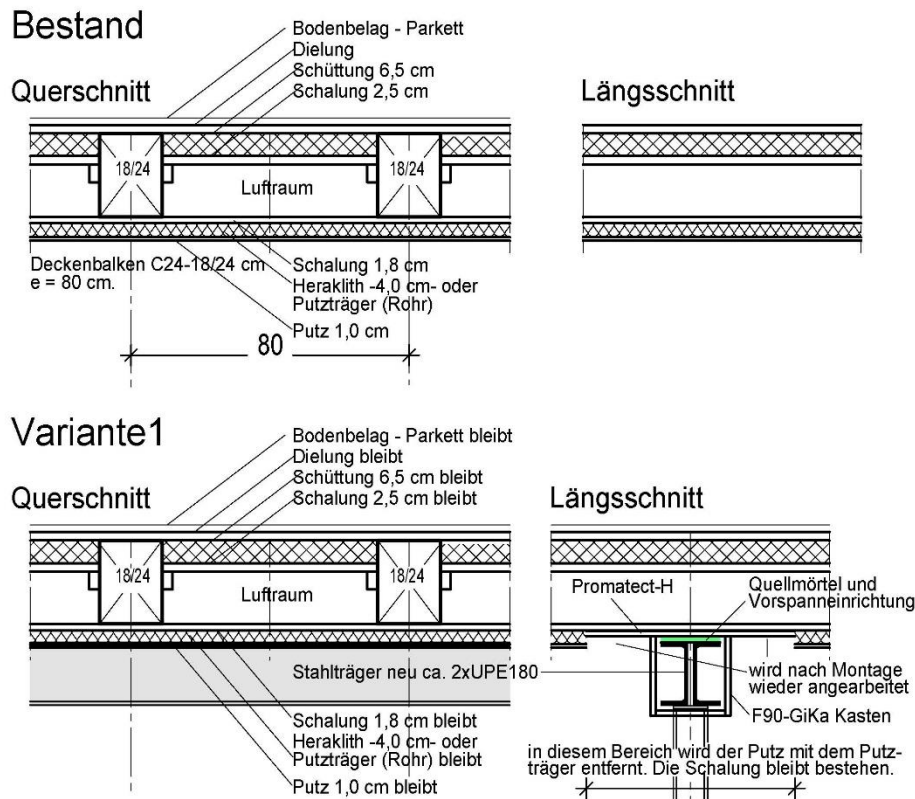
<p>Sanierungsvorschläge:</p>	
<p>Bestand</p> <p>Statisches System: Einfeldträger: Lst = 7,50 m</p> <p>Beschreibung: Holzbalkendecke mit Ein-schub und gebrannter Lehm-schüttung als Schallschutz. Oberseite: Dielung und Parkett. Unterseite: Schalung, Putz, rager, Putz, teilweise ab-gehängte Gika-Decken.</p> <p>Ausnutzungsgrad: Bei einer Nutzlast von 3,0 KN/m² + Trennwandzuschlag = 2,03 KN/m² eine Überschneidung von 100 %</p> <p>Ausnutzungsgrad im Bauzustand: Reduzierung der Nutzlast auf 2,0 KN/m² + Trennwandzu-schlag, sehr kurze Belastung: Gamma $F + q = 1,15$ Eta = 0,99 < 1,0</p> <p>Maßnahmen im Bauzustand: Der Ausnutzungsgrad liegt im Bauzustand unterhalb der zulässigen Werte. Eintrag des Resthauses erforderlich. Besonders auch in Hinblick darauf, dass das Gebäude bereits seit über 100 Jahren, ohne sichtbare Schäden besteht.</p> <p>Feuerwiderstands-kategorie: zwischen F0 und F30B</p> <p>Vorteile:</p> <p>Nachteile:</p> <p>Resumee:</p>	<p>Sanierung Variante 1</p> <p>Deckenbalken auf Grund des neuen Unterzuges, 2 Feld-er Unterzug als 3 Feldträger</p> <p>Nach Entfernen des Bodenbe-lags-nicht der Dielung- wird eine neue Stahlbetondecke mit den Deckenbalken verdu-belt wird, betoniert. Die vorh. Holzkonstruktion wird belassen.</p> <p>Bei einer Nutzlast von 3,0 KN/m² + Trennwandzuschlag = Ca. 0,9 < 1,0 d.h. liegt im Normbereich</p> <p>Die Decke trägt erst nach Erhalten des Betons.</p> <p>Keine weiteren Maßnahmen erforderlich.</p> <p>Es werden Unterstützungen wie für eine Neubaudecke durch ein vorhandene Gerüst aus Holzbeton entkoppelt werden, einsch-lich Oberboden und Zwischenwände.</p> <p>Holzblekkeit: F60B Stahl- Unterzug: F50A</p> <p>Gesamtkonstruktion: F90B</p> <p>Stahlbeton Massivkonstruktion. Die Büroentlastung kann neu gestaltet werden.</p> <p>In der Ausführung ein wesent-lich größerer Aufwand als Var. 1 Die Türen passen nicht mehr zu niedrig. Alle Zwischenwände müssen neu erstellt werden.</p> <p>Die Ausführung dieser Variante ist sehr kosten- und zeitintensiv. Es erfolgt eine komplette Ent-kernung. Alle Zwischenwände können innerhalb von 4 Wochen erstellt werden. Die Treppen-laufe müssen um eine Stufe erhöht werden.</p> <p>Diese Variante ist kostengünstig schnell ausführbar und ent-spricht den heutigen Normen. Die Montage für die 2 Geschosse kann innerhalb von 4 Wochen erfolgen. Die Kosten sind gegen-über den weiteren Sanierungs-kosten unerheblich.</p>

- **Variante 1:** Mittige Unterstützung der vorhandenen Deckenbalken mit einer Stahlkonstruktion bestehend aus 2 U-Trägern, die in tragbaren Abmessungen angeliefert und vor Ort zusammengesraubt werden. Siehe Tabelle 1, Übersicht auf Seite 4 und Schnitt Seite 5.

Die vorhandenen Deckenbalken müssen zunächst einmal in statischer Hinsicht saniert werden. Siehe auch Tabelle 1: Resümee. Dies erfolgt auf einfache Art und Weise mittels einer vorgespannten Stahlkonstruktion. Siehe Tabelle 1, Seite 4 und 5. Die Lage der Strahlträger und Stützen - siehe Seite 4 - ist variabel und muss noch mit der Gemeinde und dem Architekten abgestimmt werden. Nach Einbau dieser Träger ist die Sanierung der Deckenbalken in statischer Hinsicht abgeschlossen. Weitere technischen Einzelheiten können der Tabelle 1 entnommen werden.

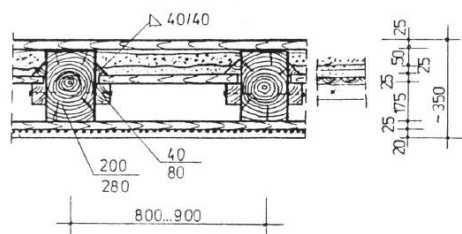
Holzbalken-Einschubdecke (Bauart IV)

Dieser Bestandsquerschnitt wird in der Literatur, wenn die Standsicherheit der Bestandsdeckenbalken nach den heutigen Vorschriften gesichert ist, mit der Feuerwiderstandsdauer F30B angegeben. Mit der neuen Stahlträgerabfangung wird die Standsicherheit gewährleistet.

Deckenaufbau:

- 25-45 mm Dielung (gespundete Hobeldielen)
- 50 mm Auffüllung (Strohlehm, Schutt, Sand)
- 25 mm Lehmverstrich
- 25-30 mm Schwartenbretter
- 80/40 mm Latten (auch 60/40)
- 25 mm Deckenschalung
- 20 mm Rohrputz

Bewertung: vorh. FWD (von oben): F > 30 B
 vorh. FWD (von unten): F > 30 B
